RESULTADOS SOBRE AS AÇÕES DE REGULAÇÃO NA ÁREA DE SANEAMENTO NOS DOIS MUNICÍPIOS DA REGIÃO METROPOLITANA, ESPECIFICAMENTE COM RELAÇÃO AOS MANANCIAIS SUBTERRÂNEOS.

O objetivo deste trabalho é apresentar os resultados obtidos com a atividade de fiscalização, inclusive com estabelecimento de metas, junto à concessionária de água, dos municípios de Olinda e Paulista, na Região Metropolitana do Recife, nos sistemas que utilizam mananciais subterrâneos como principal fonte de abastecimento, no período de 2011 a 2015.

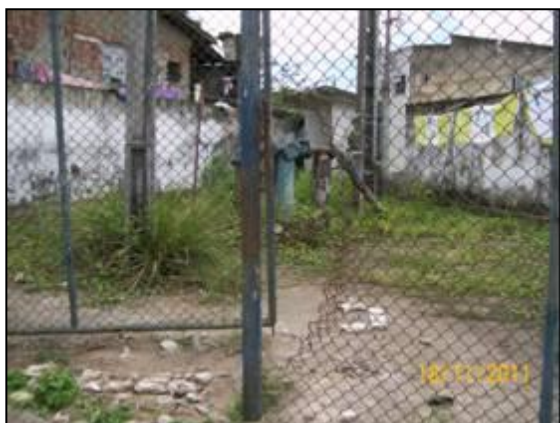
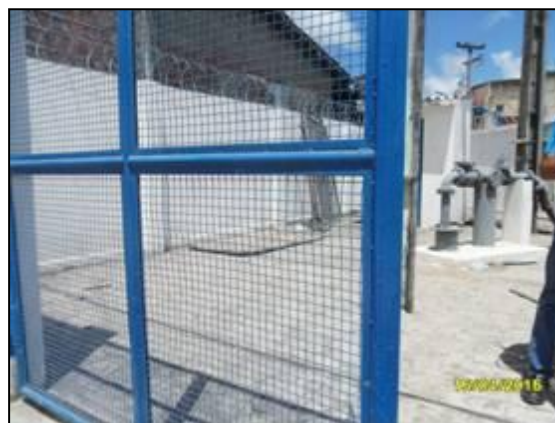
Figura 1- Poço P 7.12 OL - 2011 e 2015.

Nas figuras 1, 2 e 3, a seguir, ilustram-se as melhorias encontradas nas instalações de poços localizados no município de Olinda, objeto das fiscalizações realizadas pela Arpe em 2011 (fotos à esquerda) e 2015 (fotos à direita).

As figuras expõem as melhorias realizadas nas instalações físicas, identificação, segurança e limpeza, compreendendo: os muros, os portões, as casas de química, os calçamentos, as pinturas do local, as lajes de proteção, entre outras.

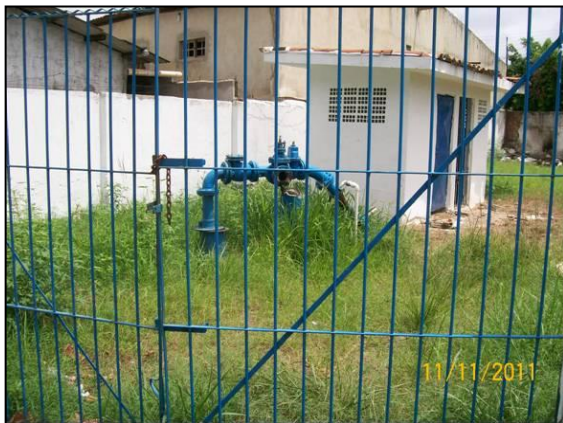
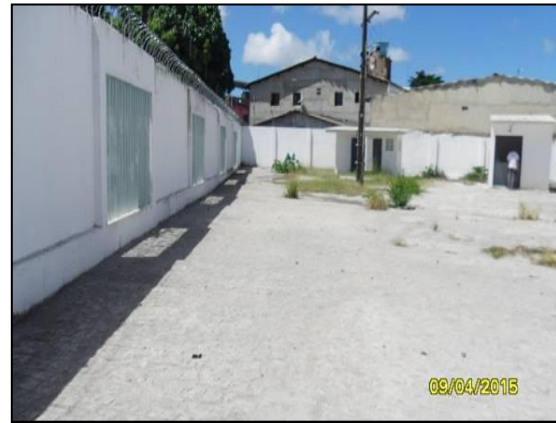
Figura 4 - Poço P 10.5 PL em 2011 e 2015.

As figuras 4 e 5, a seguir, apresentam as situações de poços localizados no município de Paulista, conforme fiscalizações realizadas pela Arpe em 2011 (fotos à esquerda) e 2015 (fotos à direita).
